# Das Lindenhäuschen in Marienberg

*Bestandsaufnahme, Aufmaß und Bauzustand*

*Stand: 12.10.2004*

Verfasser: Barbara Nestler Planungsbüro  
Bussardweg 5  
09496 Marienberg

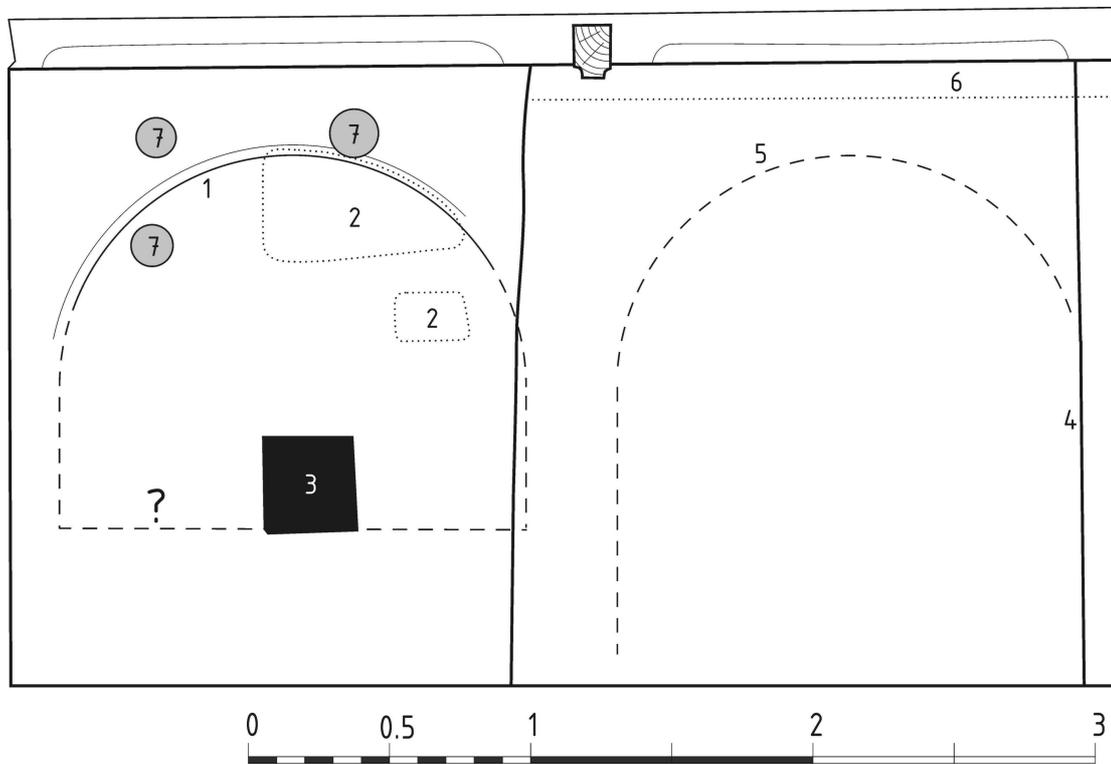
Abb. 2: Rekonstruktion der Bogengliederung der Mittelwand (Stube): 1 – Befund Formziegel gefast und verputzt, 2 – nach der Vermauerung des Bogens offen gelassene und verputzte Nischen, 3 – Feuerloch Hinterlader, 4 – Wandkante mit Materialwechsel in Höhe des Bogenansatzes, 5 – entfernter zweiter Bogen, 6 – Verbreiterung des Mittelbalkens, 7 – Ofenrohrfutter aus neuerer Zeit

Straße – aus Formsteinen mit gebrochener Kante gesetzt wurde. Der rechte Bogen ist mit dem gesamten Wandteil verschwunden (Abb. 2, Nr. 5). Hinweise für seine Existenz liefert jedoch noch der Versatz in der Giebelwand, der in Höhe des ehemaligen Bogenauflegers einen Wechsel von Bruchstein zu Ziegel zeigt. Der darüber liegende Hauptbalken wurde mit Brettern verschalt, Leerstellen ausgemauert, und anschließend mit Rohrputz versehen. Es kann somit von einer symmetrischen Bogengliederung, wie auf der Straßenseite ausgegangen werden.

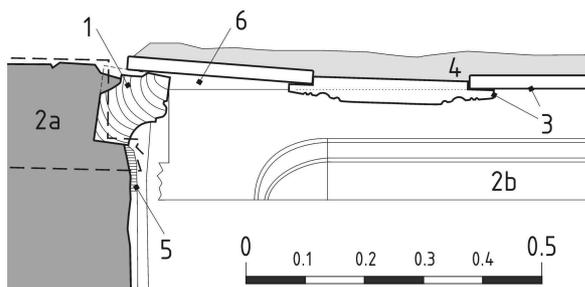
Abb. 3: Befundsituation Holzdecke: 1 – Kranzgesims, 2a – abgescherter Teil des Unterzuges, 2b – Unterzug, 3 – Deckenbretter, 4 – Strohlehm-Deckung, 5 – dunkler Farbanstrich, 6 – ausgemörtelte Fuge

Im Bereich der beiden Seiten mit den Resten des Kranzgesimses hat sich die Decke um sechs bis acht Zentimeter gesetzt. Dadurch ist der Unterzug an seiner Ausklinkung – die das Holz auf etwa ein Viertel des Querschnittes schwächt – an der Straßenseite abgesichert und verfault. Auf der

gegenüberliegenden Seite zeigt sich dasselbe Schadensbild in abgeschwächter Form. Hier ist die Verbindung zu den Kranzgesimsbalken noch zu erkennen. Sowohl die entstandenen dreieckigen Fugen zwischen Unterzug und Brettern, als auch den Abstand von Unterzug zu Kranzgesims hat man ausgemörtelt (Abb. 2, Nr. 6). Ein Begleitstrich in Höhe der Unterkante des Unterzuges gleicht die Differenz zum Kranzgesims optisch aus.

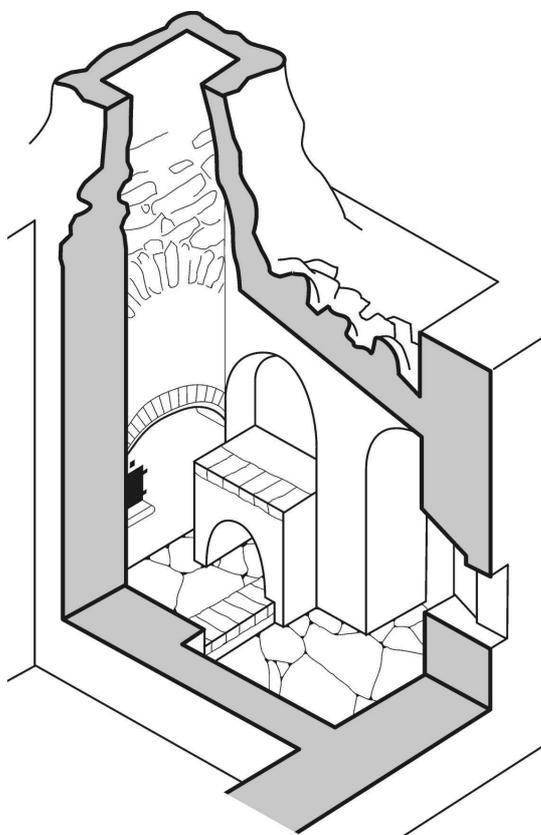
Abb. 4: Rekonstruktionsversuch der Schwarzen Küche im Lindenhäusel, rechts unten die hofseitige Außenwand

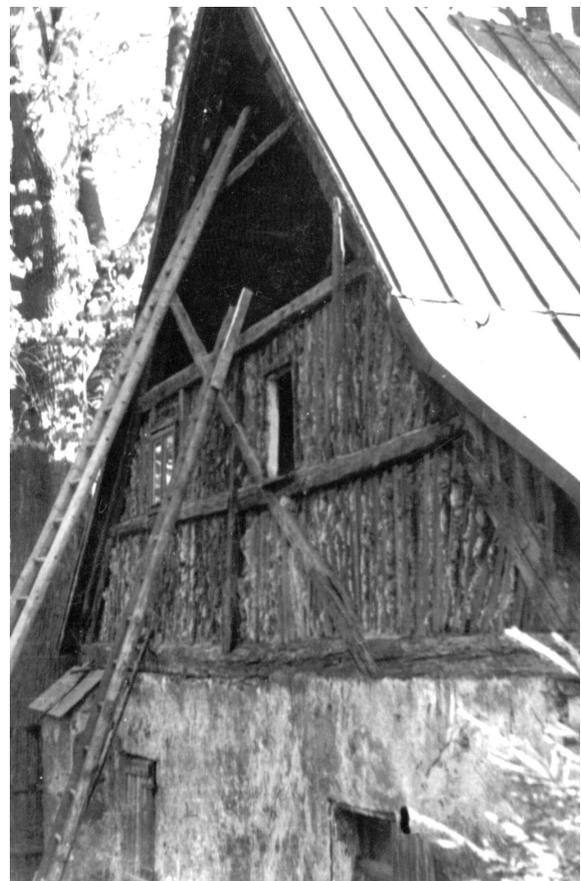
Abb. 5: Das nur von innen mit Lehm beschlagene Giebelgespärre während der Reparaturarbeiten nach 1954

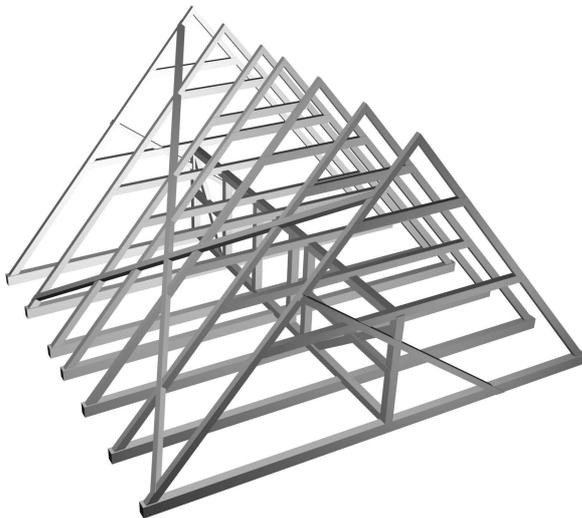
Abb. 6: Isometrische Darstellung des Dachwerkes von Süden.

Ursache. Sparren drei (Hofseite) ist bis oberhalb der Kehlbalke durch ein Rundholz ersetzt worden, Sparren vier (Hofsseite) weist, vermutlich durch Brandschäden, nur noch eine statische Höhe von 6 – 8 cm auf. Im Gespärre drei (Straßenseite) befand sich einstmalig eine Fachwerkwand mit einer am Stuhl anliegenden Tür. Davon zeugen noch Stakungslöcher und eine Sasse im Holz der entsprechenden Stuhlsäule.

An den meisten Bauteilen des Daches wurde teilweise starker Trotzkopf- und / oder Blättingsbefall nachgewiesen.<sup>6</sup> Durch mehrere unsachgemäß durchgeführte Kleinreparaturen ist die Konstruktion an vielen Stellen stark geschädigt worden. Es existieren praktisch keine kraftschlüssigen Verbindungen mehr.
