# Das Lindenhäuschen in Marienberg

*Bestandsaufnahme, Aufmaß und Bauzustand*

*Stand: 12.10.2004*

Verfasser: Barbara Nestler Planungsbüro  
Bussardweg 5  
09496 Marienberg

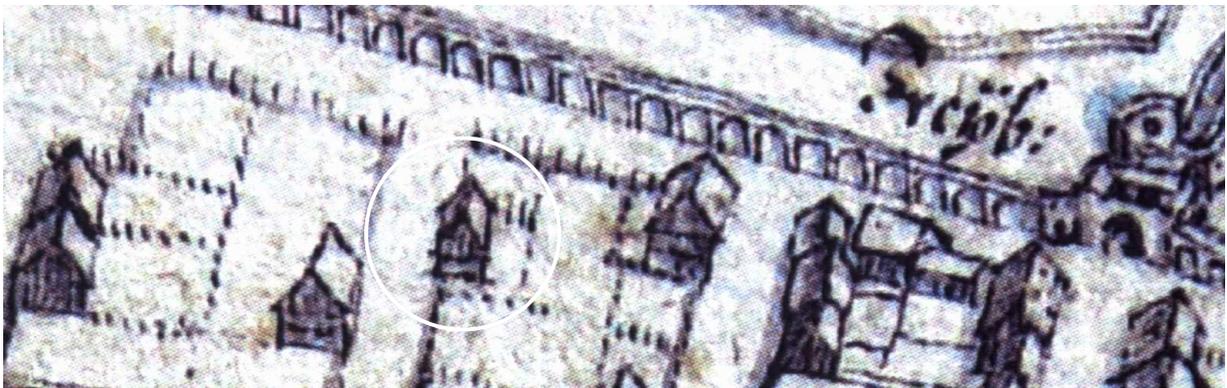
Abb. 1: Ausschnitt aus der Bergkarte des Bergamtsreviers Marienberg, gezeichnet von Adam Schneider im Jahre 1689

Spätestens seit dem 17. Jh. stand das Lindenhäuschen frei. Die *Bergkarte des Bergamtsreviers Marienberg* von Adam Schneider aus dem Jahre 1689 zeigt das Gebäude bereits ohne Nachbarbebauung (Abb. 1). Der nordöstlich anschließende Garten ist durch einen Zaun

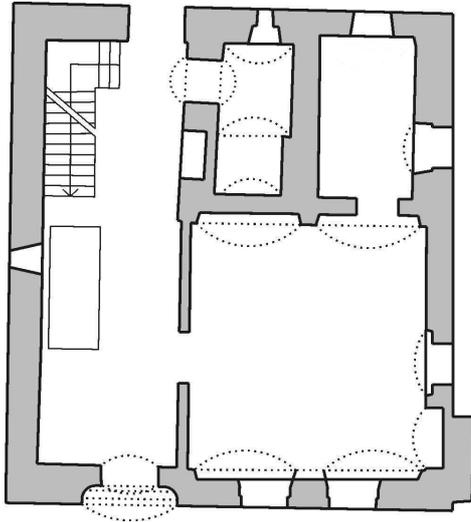
Abb. 7: Rekonstruktion des Erdgeschoßgrundrisses vor 1850

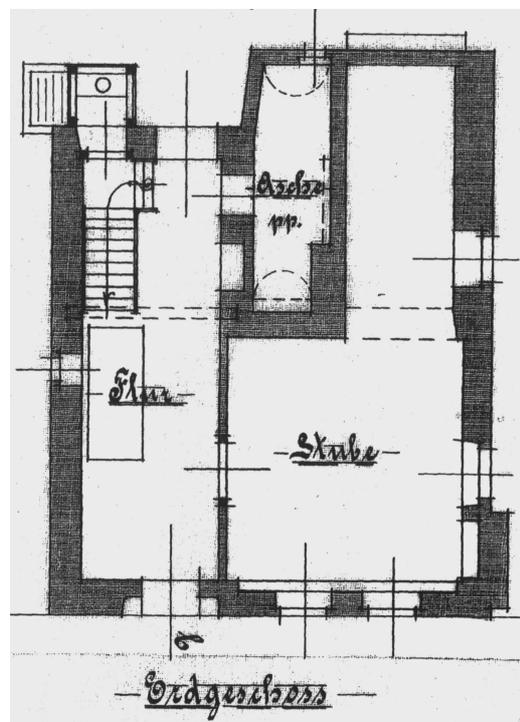
Für die Zeit um 1900 existiert eine Bauakte. Bewohnerin war zu diesem Zeitpunkt Maria Bertha Grämer. Auf einem Erdgeschoß-Grundriß ist die alte „Asche“, der überwölbte Küchenraum mit offenem Rauchabzug, verzeichnet, der vermutlich noch aus der Erbauungszeit stammt.

Abb. 8: Das Erdgeschoß um 1900.

In dem kleinen Raum neben dieser „Schwarzen Küche“ ist noch kein Fenster zu erkennen. Es muß also zu Beginn des 20. Jhs. eingebaut worden sein, da ein Foto der Familie Spieler, welches das

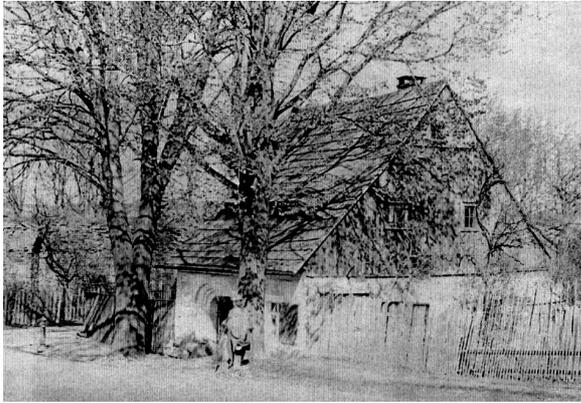
Vermutlich stammt die Blechdeckung des Daches aus dem ausgehenden 19. bzw. dem beginnenden 20. Jh., da auf dem Foto von 1856 noch die Holzschindeldeckung zu sehen ist.

Abb. 9: Älteste Fotografie des Lindenhäusels von 1856. Die Erweiterung zum Garten besteht bereits. Im Hintergrund ist die Stadtmauer zu sehen.

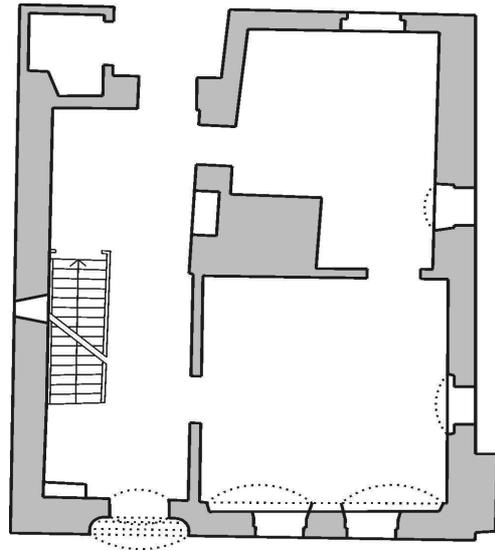
Hauses. Die Treppe ins Obergeschoß drehte man um 180° und legte sie somit platzsparender über die Treppe in den Keller. Durch die hölzerne Einhausung dieser neuen Treppe verschwand die ursprüngliche Falltür ins Kellergeschoß. Platz für ein kleines Bad entstand. Im Obergeschoß mußte der nordwestliche Raum (Raum 2.4) mit einer zusätzlichen Schräge der veränderten Treppenführung angepaßt werden.

Abb. 10: Das Erdgeschoß nach den Umbauten ab 1954.

Mosaikplatten-Fabrik um einige Zentimeter angehoben worden und der altertümlich wirkende Belag aus Gneisplatten verschwand darunter. Die Dielung in Stube und Küche wurden samt Unterkonstruktion erneuert.

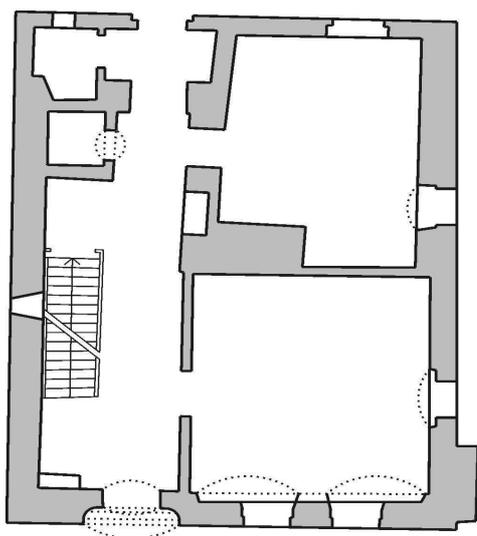
Abb. 11: Der Erdgeschoßgrundriß zur Zeit der vorliegenden Bauaufnahme.
